万宁“2·7”“马岭”游艇翻扣 事故调查报告

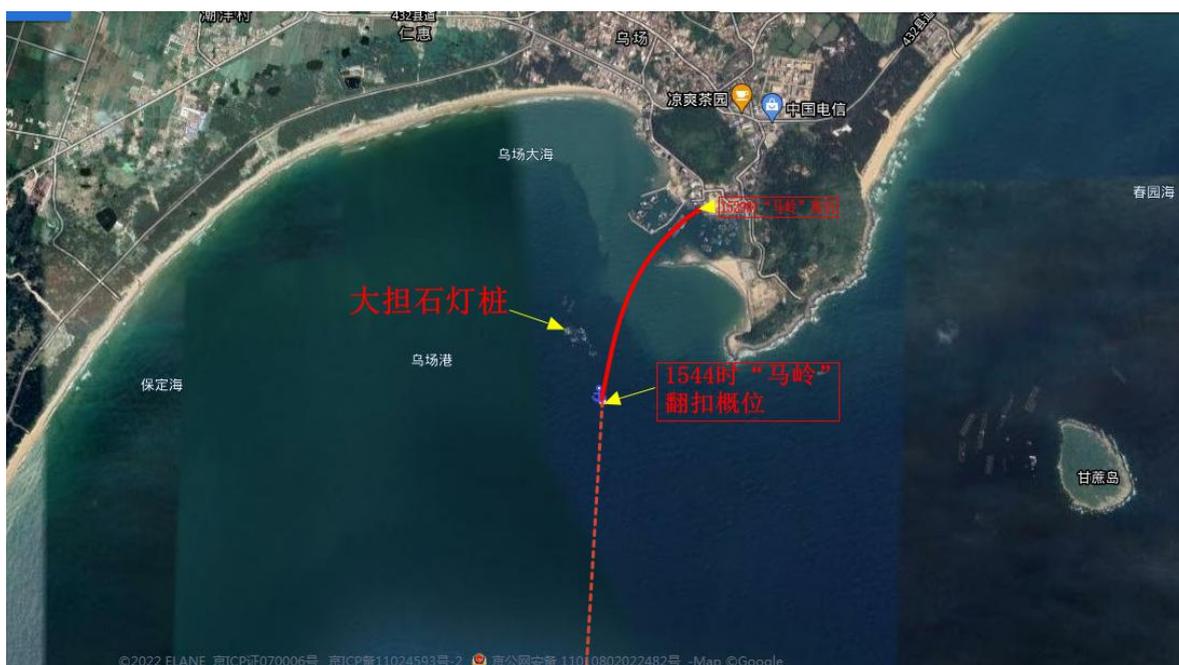
图 5：事发位置电子海图标注

约1540时，“马岭”游艇航行至大担石灯桩东南约500米处水域（概位 $18^{\circ}45'45''$ N/ $110^{\circ}28'56''$ E），许某文发现油料不足，遂停船安排林某美用自带油桶给游艇加油，停船后游艇剧

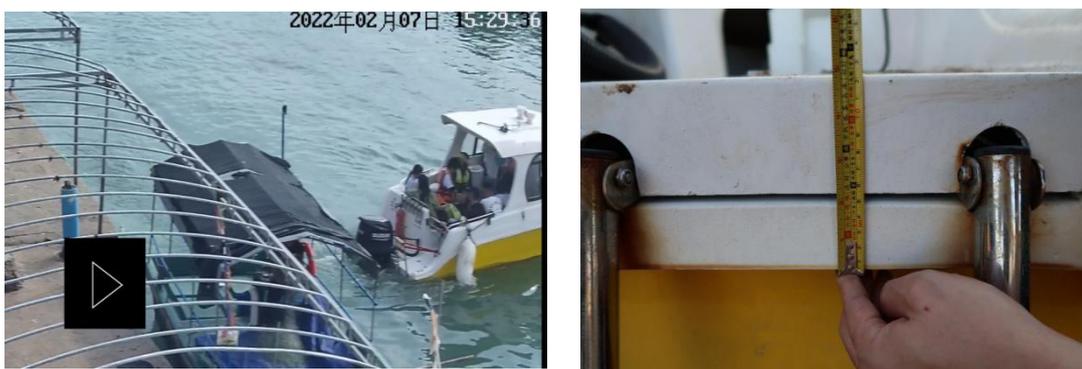
图6：离港时载客和船舶吃水情况

1529时，游艇工作人员林某美登船，许某文驾驶“马岭”游艇离开码头，3名儿童在船艙舱内，其余10名成人游客在游艇中后部。经对比视频监控和勘查情况，此时船尾甲板距水面约0.12米。

1.超载。该游艇核载乘员定额为8人，事发航次实际载员达15人，超出核载乘员定额7人，致使该游艇吃水增大，干舷、进水角减小，稳性降低，更易上浪进水，抗风浪性能降低。
