海南矿业股份有限公司-360m 机修巷 “8·14” 车辆伤害事故调查报告

2022年8月14日下午18时30许，海南矿业股份有限公司3#主溜井安装工程的外包单位河北冀东建设工程有限公司古冶分公司，在-360m机修巷运输方钢过程中发生一起车辆伤害事故，造成1人死亡，直接经济损失约为173万元。

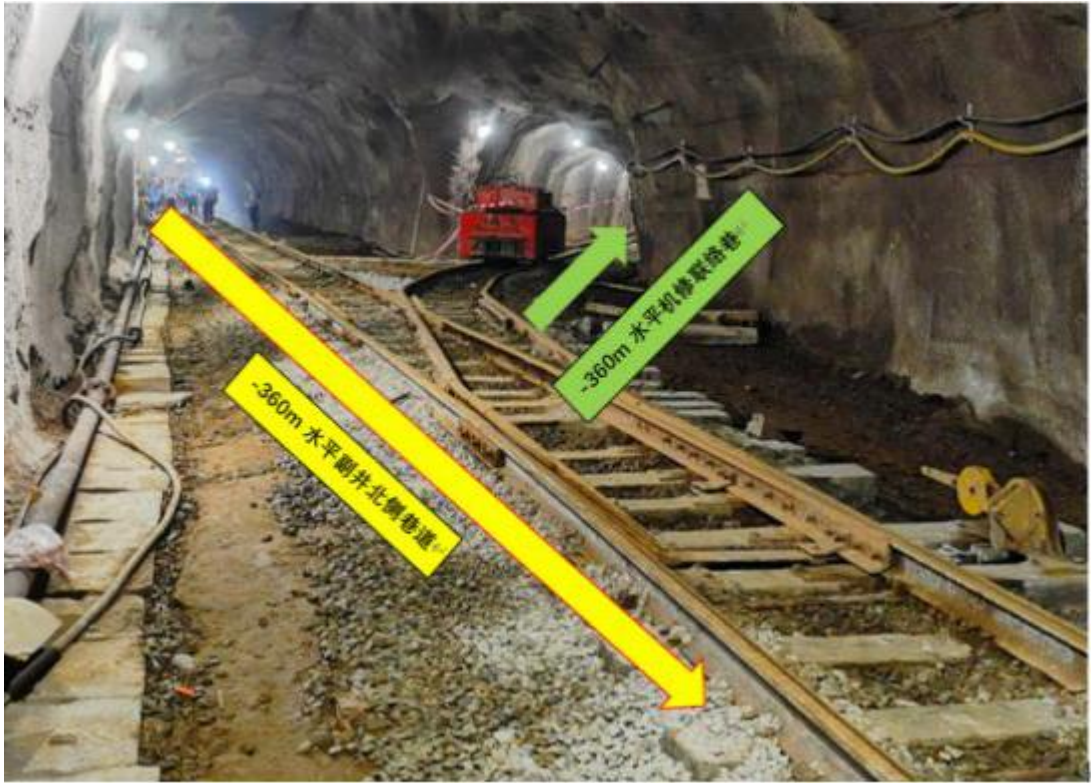
18时10分许，陈世全、刘明托和刘佳宽把接到的8个矿卡连接好，并将电机车牵引车头与矿卡对接后，采用同样的方式，由陈世全驾驶电机车先以索引后以顶车推动的方式改道向南面往机修巷方向前进，刘明托和刘佳宽在电机车后步行跟车。18时30分左右，陈世全驾驶电机车行驶至机修巷附近，由于此处轨道处于缓坡段，电机车向前运行的阻力加大，档位动力不足，陈世全则将档位从1档切换至2档，由于矿卡与矿卡间使用钢丝绳连接方式，存在间距较大，且架在矿卡上的方钢伸出矿卡前后互相抵住，升档后电机车推着第一节矿卡向前移动，此时矿卡上方钢由于相互抵住未与矿卡同步向前移动，造成司机陈世全胸部撞向矿卡上的方钢，挤压在驾驶室座位上。在后方跟车的刘佳宽、

(事故地点示意图、现场路面情况)
