2023年儋州市东成镇“1·5”起重伤害死亡 事故调查报告

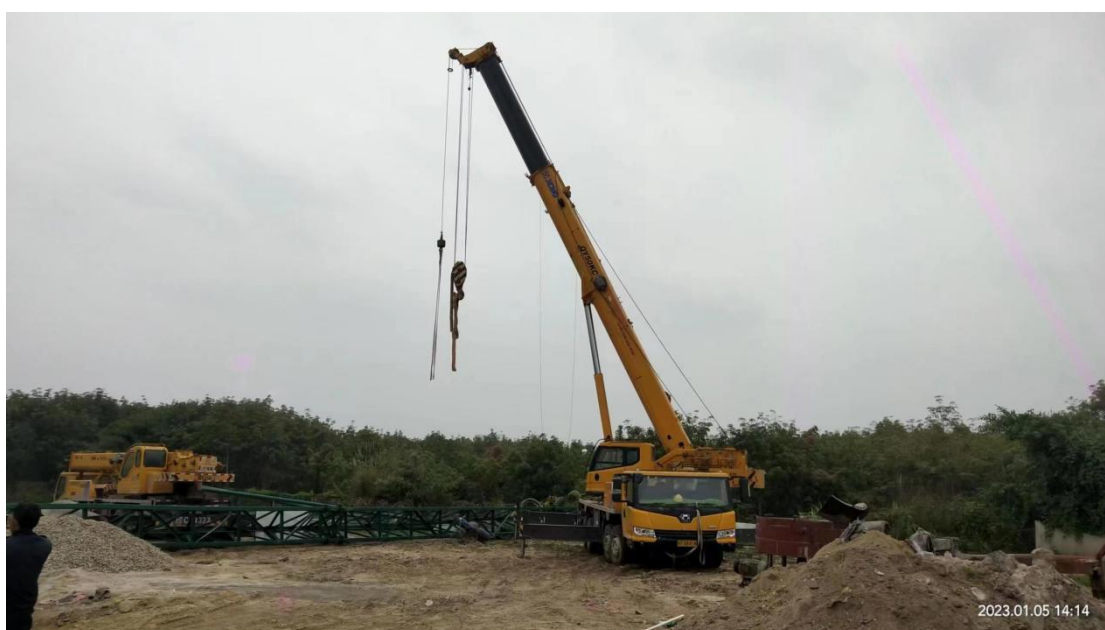
事故现场概况 1

及民宅等；北侧是民宅等。中心现场靠东侧停放着两辆汽车起重机，两辆汽车起重机之间地面上平放着一个呈长方形状的铁架，铁架南侧的吊车吊臂呈伸展状，吊臂的吊绳吊在半空中，吊绳的吊带下端断面呈不规则状，吊绳正下方西侧地面上遗留有一个氧气罐及一个煤气罐，煤气罐的西侧地面上有一段吊带及一个金属部件，铁架的最西侧遗留有一个电焊机、手套及安全绳等，安全绳表面遗留有红色物质，安全绳上方南侧铁架表面遗留有红色物质，安全绳上方北侧铁架上遗留有焊条等，铁架的南侧堆放着一堆碎石，铁架的北侧地面上平铺着一张被子，移开被子后，被子的下方是一具男性尸体、一张被子及一个枕头，男性尸体头朝南脚朝北呈仰卧状平躺在地面上，尸体的头部下方枕着一个枕头，尸体脚穿一双运动鞋，身上穿一套长袖迷彩服。
